# Münster

Über **drei Seiten** verteilt wird die Radinfrastruktur in Münster an hand von etwas mehr als 40 Bildern beispielhaft dargestellt, angefangen östlich des Zentrums; dann das Zentrum; Schließlich südlich des Zentrums mit dem Bereich östlich des Bahnhofes.

**Knappes Fazit:** Es gibt sehr viele Radwege, allerdings auch noch ziemlich viele in einem nicht mehr zeitgemäßen Zustand (unter 1 m Breite). Viele neuere oder sanierte Radwege weisen eine Breite von 1,50 - 1,70 m auf. Ab 1,60 m ist problemloses Überholen möglich, vorausgesetzt, dass links etwas Pufferraum übrig ist.

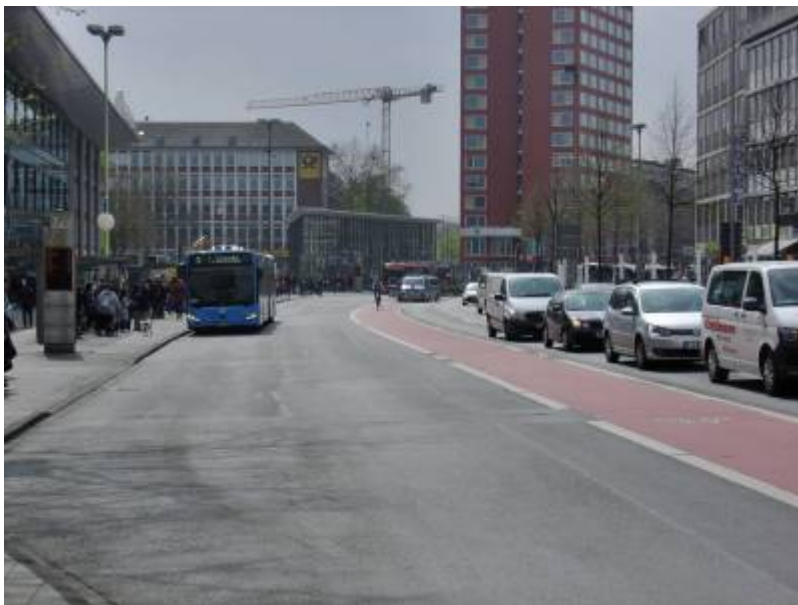
1.  
Der Bahnhofsvorplatz ist für den motorisierten Verkehr eine Einbahnstraße. In der Fahrtrichtung gibt es einen Radstreifen zwischen Fahrbahn und Busbereich, der netto 2,00 m breit ist.

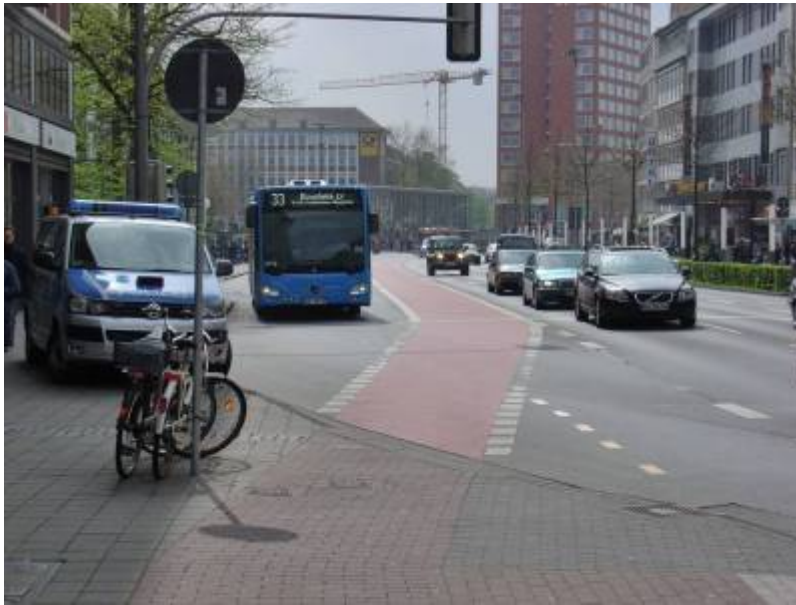
2.

Ansicht etwas weiter vom Bahnhof weg, so dass der Querungsbereich mit den Bussen gut erkennbar ist; Übergang in einen Radweg, der 1,50 m breit ist. Jenseits der Hecke ganz rechts gibt es die Busspur für die andere Seite, ähnlich breit wie diesseits, aber mit gemeinsamer Nutzung durch Radfahrenden. Bei einer so stark frequentierten Busnutzung mit viel Menschenbewegungen ist diese Radführung links von den Bussen die einzig sinnvolle Möglichkeit.

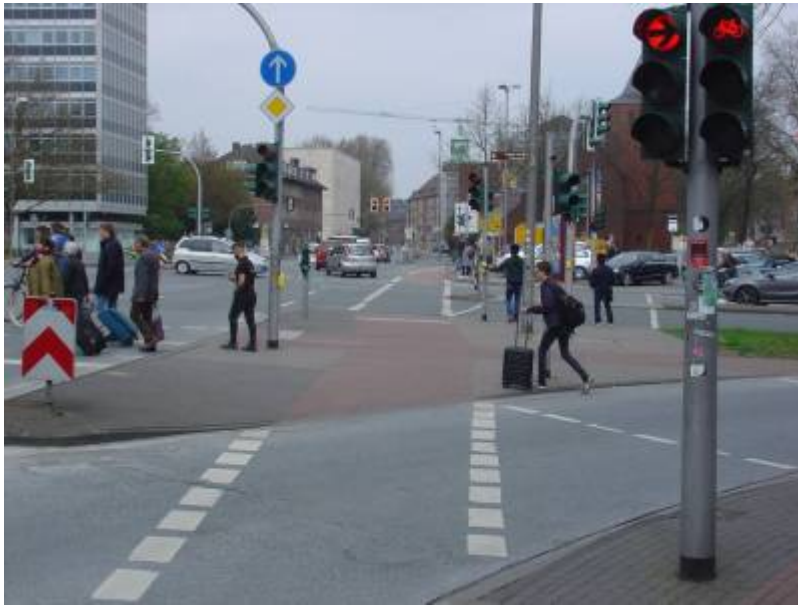
3.  
Bei dieser Kreuzung standen die Fußgänger zuvor zum größeren Teil auf dem Radweg, der von der Kameraperspektive geradeaus führt. Hier zeigt es sich als problematisch, dass der Radweg nicht abgesenkt ist. Der Aspekt absenken oder nicht wird am Ende der letzten Münster-Seite besprochen.

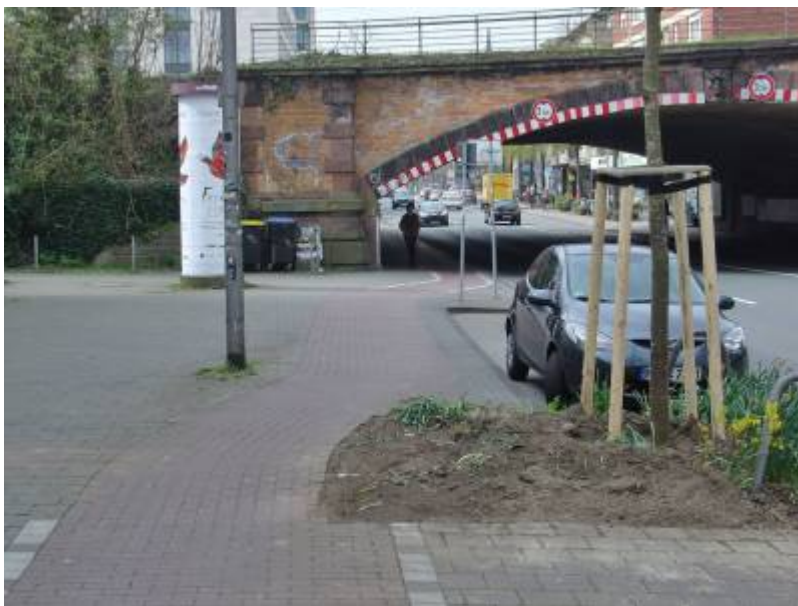
4.  
Der Radwegabschnitt in der Unterführung ist schmal, und die Kurven beim Übergang im Freien sind etwas eng geraten. Ganz im Vordergrund ist der Radweg 1,70 m breit. In der Unterführung werden Fußgänger trotz begrenzter Breite getrennt geführt.

Eigentlich müsste die Straße im Bereich der Unterführung etwas schmaler werden, damit der Radweg verbreitert werden kann.

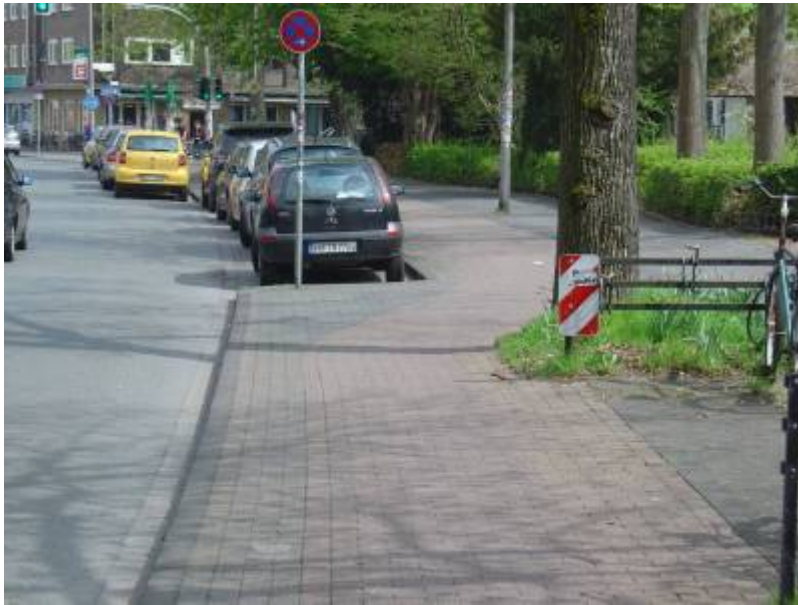
5.

Der Radweg ist im weiteren Verlauf 1,60 oder 1,70 m breit, und einige schmalere Stellen sind mindestens 1,20 m breit.

Nach den Parkbuchten stehen einige Autos (angefangen beim gelben Auto). Es sieht so aus, dass diese dort (legal) geparkt sind. Jedenfalls ist beim Zoom keine Person im gelben Pkw erkennbar. Auf Grund der Erfordernis „gute Sichtbeziehungen“ müssten die letzten 2 oder 3 Parkmöglichkeiten mit absolutem Haltverbot markiert werden.

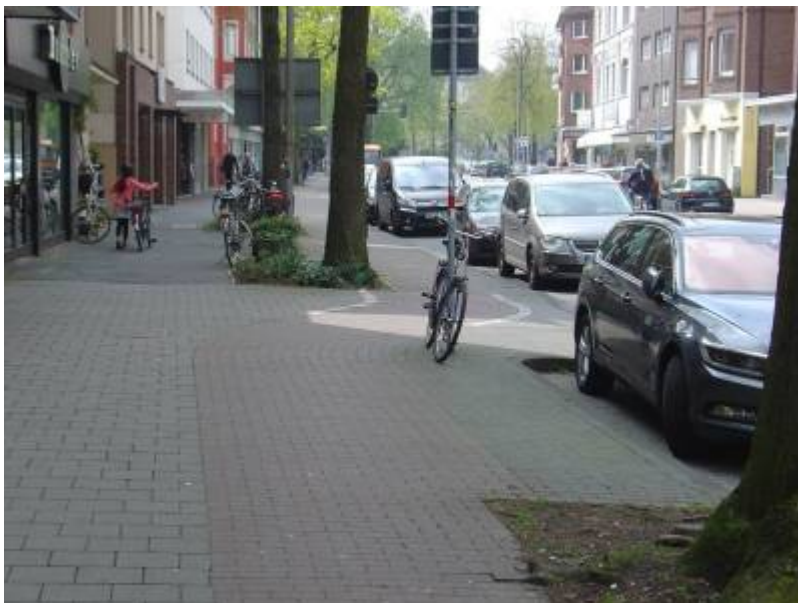
6.

Auf der Höhe von Nr. 48 sind Bild 6 und 7 entstanden, dieses hier „zurückblickend“, und Nr. 7 in Fahrtrichtung.

Was hier wie auch in Bild 5 auffällt, ist die ziemlich kurze Kurvung. Das behindert ein flottes Fahren. Das soll hier nicht unterschätzt werden, weil die Wareндorferstraße eine Radialstraße von und zum Zentrum ist.

Eigentlich müsste der Parkplatz rechts vorne geopfert werden, aber ohne ist einen besseren Kurvenverlauf auch möglich. Und zumindest wäre einen breiteren Radweg *in* der Kurve sinnvoll, wie etwa auch Fahrspuren bei baustellenbedingten Spurwechseln an Autobahnbaustellen.

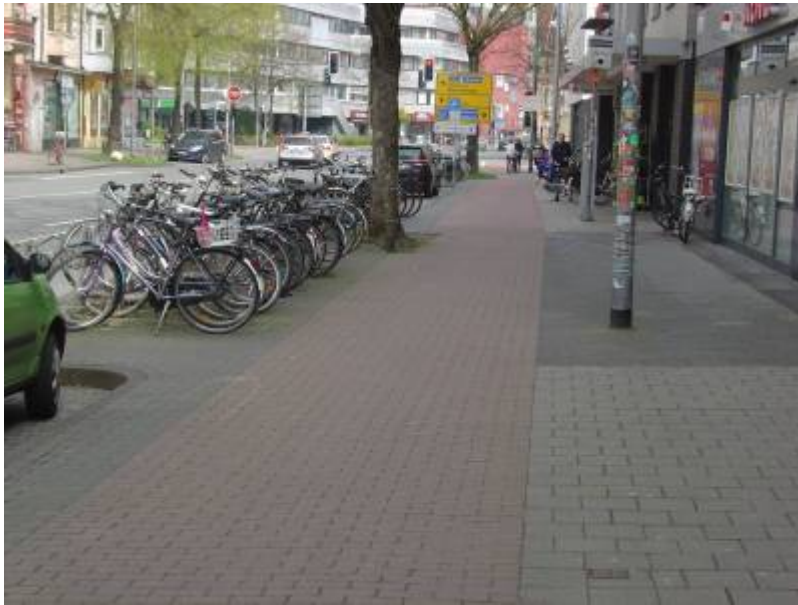
7.

Ab hier ist der Radweg 2,00 m breit, und im neueren Teil hinterm Baum setzt sich das fort.

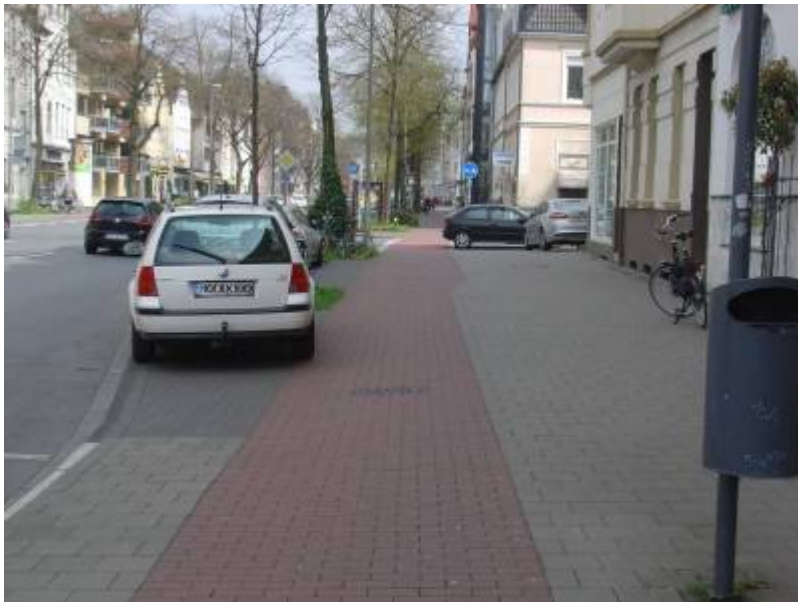
8.

Das Fahrzeug steht eigentlich auf einem Platz, der nicht als Parkplatz ausgewiesen ist. Eigentlich sollten hier Poller o.ä. platziert werden.

Der Radweg ist hier 1,60 m breit. Warum das so ist, ist aus dem Bild nicht ersichtlich. Im weiteren Verlauf gibt es wieder 2,00 m, wie man sehen kann.

... Und ein Auto, der auch nur knappem Raum lässt. Überholen ist hier „zufällig“ riskant. Des Weiteren gibt es durch geparkten Autos kurz vor der Kreuzung (und den Baum mit parasitärem Bewuchs) ein Problem mit der Sichtbeziehung.

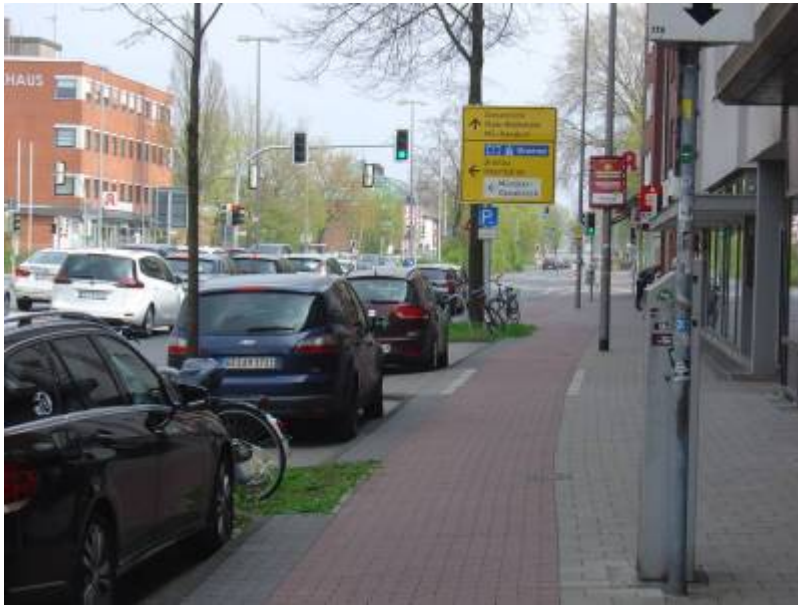
9.

Hier sieht man, dass Ausfahrten mit weißen Steinen gesondert gekennzeichnet sind (Breite hier 1,40 m). Unmittelbar hinter den Parkbereich eine unnötig kurze Kurvature des Radweges.

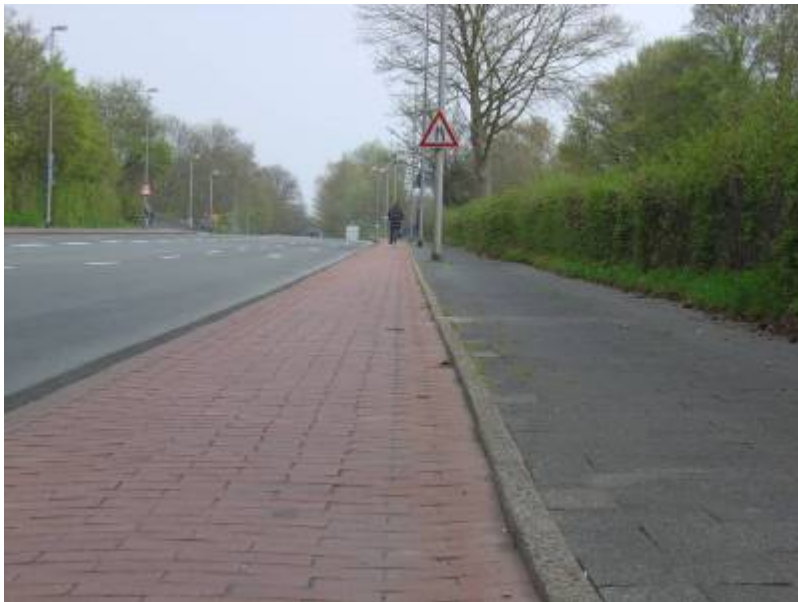
10.

Vor dem Kanal gibt es noch einen alten Abschnitt mit leichter Absenkung gegenüber dem Fußweg. Breite 1,50 m.

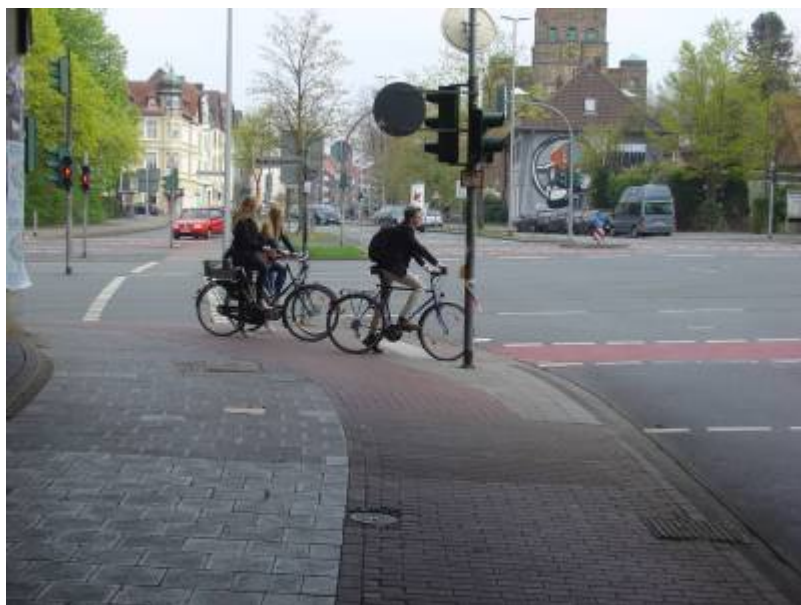
### 12.

Quer verläuft hier der Niedersachsenring. Hier sieht man, dass wartende Radfahrende auf dieser Straße den Radverkehr in Kamerarichtung (Bohlstraße) blockiert.

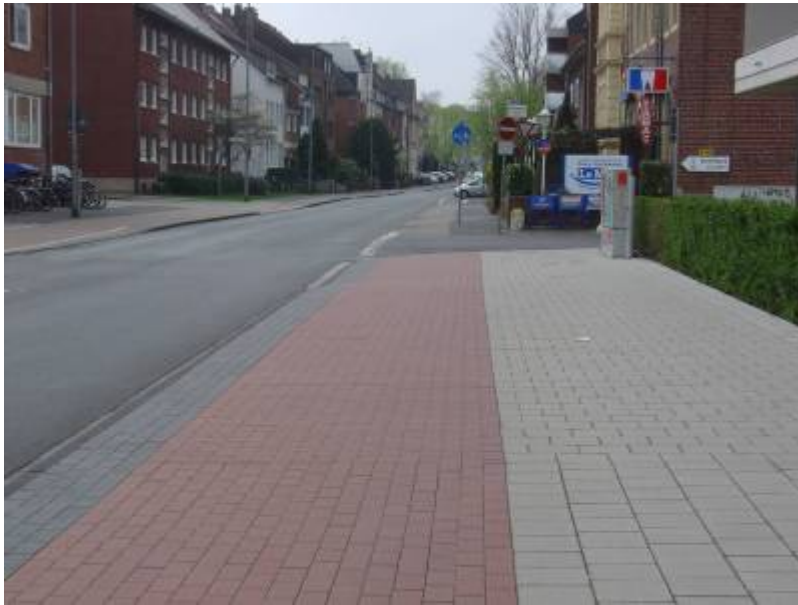
13.

Der Radweg in der Bohlstraße fängt bei 1,70 m an, aber die Forsetzung folgt mit 0,95 m...

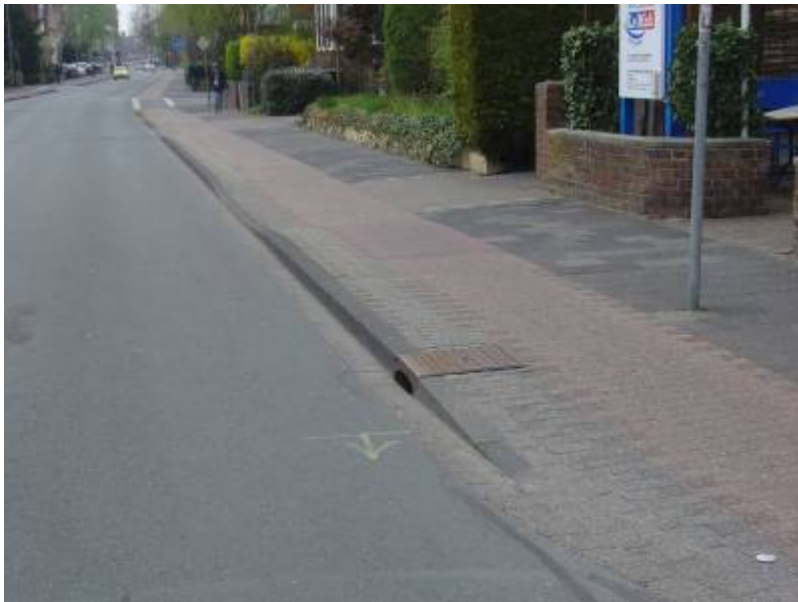
14.

... bei dem eine nachträgliche Verbreiterung wahrscheinlich Kanalarbeiten nach sich ziehen würde: hier befindet sich bereits einen Straßenablauf mit seitlicher Öffnung.

Immerhin gibt es einen Pufferbereich von rd. 45 cm.

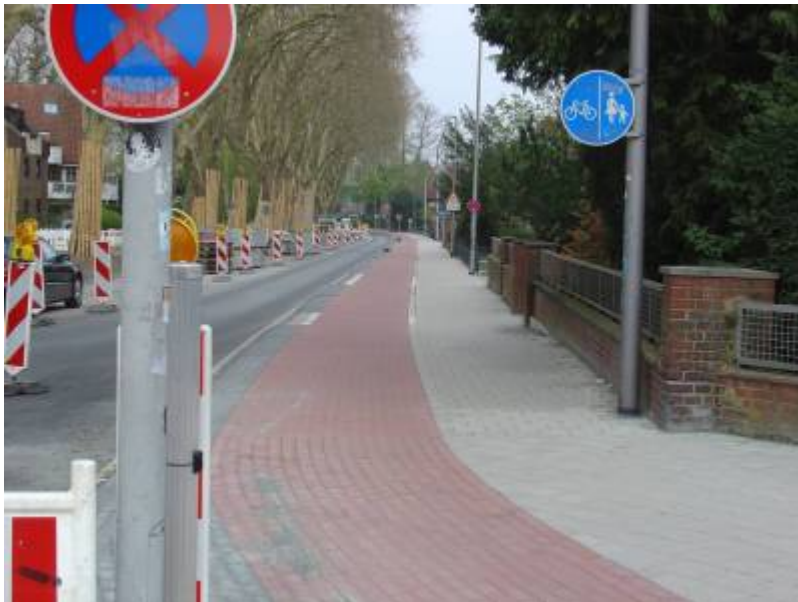
16.  
Blick in die Piusstraße nordwärts,  
erneuert und Radwegbreite hier 1,70 m.

Weil zur Fahrbahn hin etwas Pufferraum vorhanden ist, kann man hier problemlos auf dem Radweg überholen. Es wäre interessant, zu wissen, ob die Straße bei der Renovierung etwas schmaler gemacht wurde. Siehe zum Vergleich das vorherige Bild.

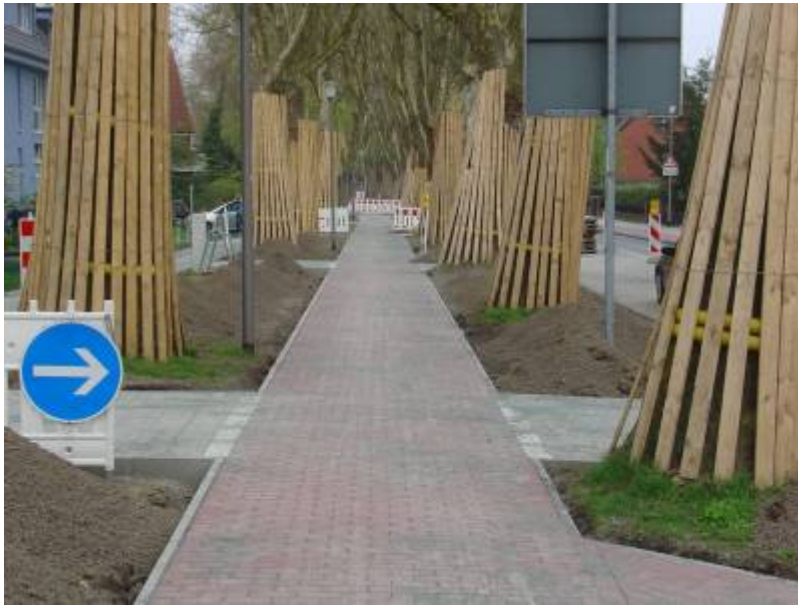
17.

An der anderen Seite der Piusstraße wird gerade an einer schönen Strecke gebaut, hier ist der Radweg 1,90 m breit (netto).

Links von der linken Baumreihe gibt es noch einen Fußweg, den man im folgenden Bild gut sieht.

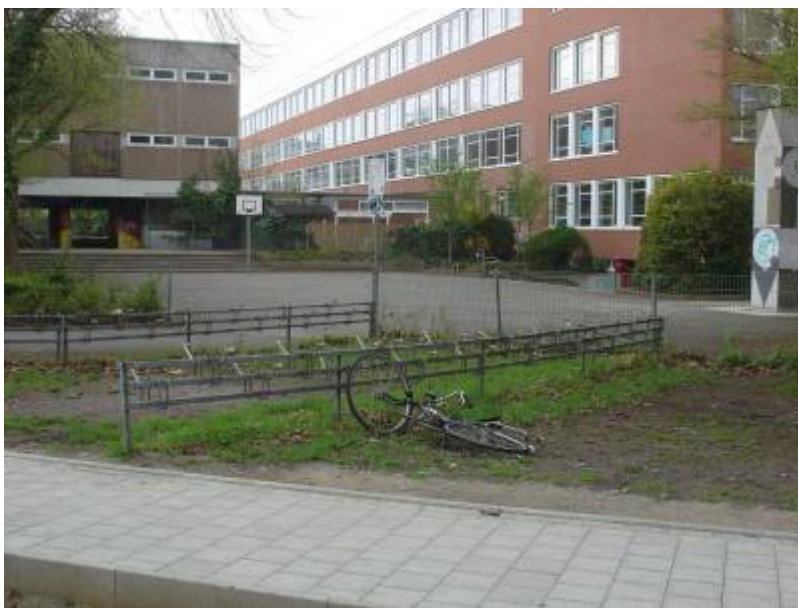
18.

Direkt an dieser Kreuzung gibt es diese dringend sanierungsbedürftige Abstellanlage.
