Kreuzauer Straße

<https://wiki.prorad-dn.de/> - **ProRad Wiki**

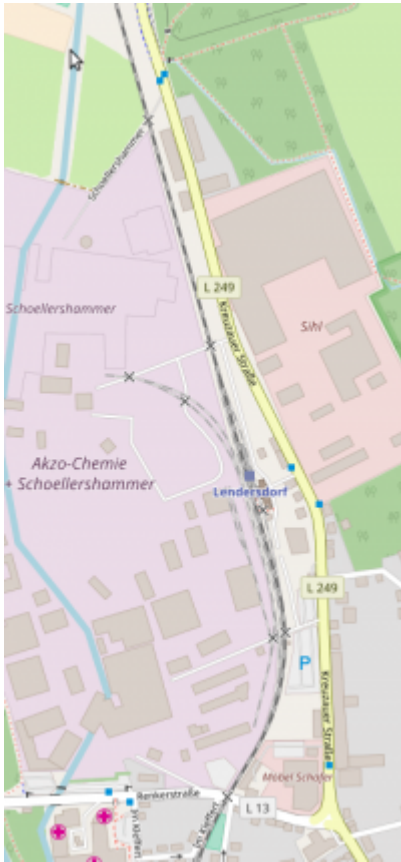
Der Bereich zwischen Kuhbrücke und der T-Kreuzung Renkerstraße ist dringend sanierungsbedürftig. Die Fahrbahn ist ziemlich breit, sodass eine Verbreiterung der Radwege in jedem Fall möglich ist. Der Radweg stadtauswärts ist frei von Parkplätzen, so dass die Sichtbarkeit der Radfahrenden für den übrigen Verkehr vergleichbar ist wie bei Schutzstreifen. Eine Beibehaltung des Bordsteinradweges ist somit naheliegend.

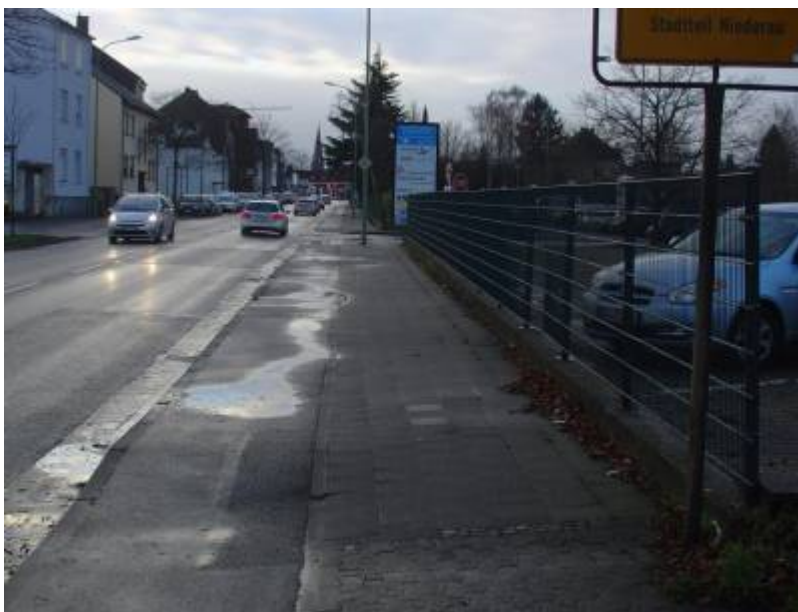
Stadtauswärts

Breite des Radweges: 1,3 m; Breite des Fußweges: überwiegend 1,9 m.

Die Straßenlaternen sind ausreichend rechts vom bisherigen Radweg angeordnet, so dass eine Verbreiterung des Radweges nach rechts möglich ist.

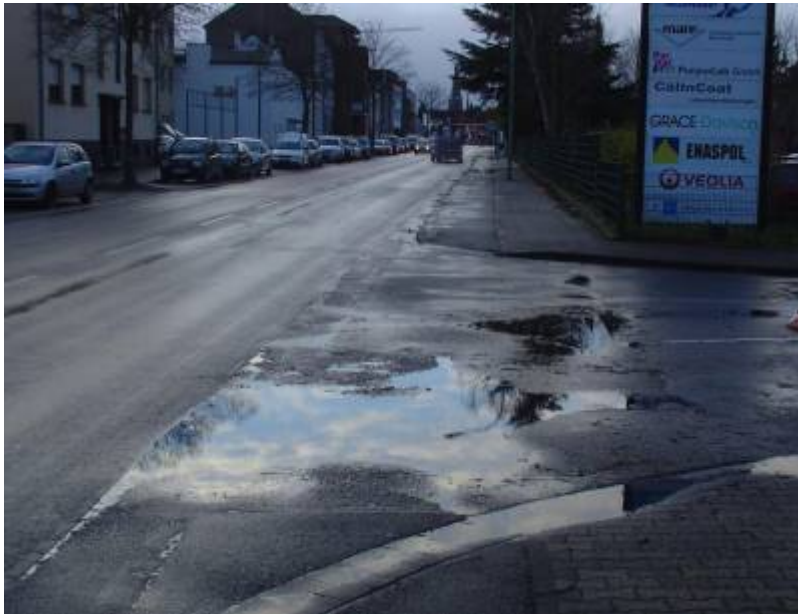
Anhand dieses Bildes soll verdeutlicht werden, dass der Straßenbelag bei dieser Industrie-Ausfahrt eben gemacht werden muss.

Besser wäre es, wenn der Radweg ununterbrochen weitergeführt wird, so dass der Ausfahrt-Verkehr eine leichte Schwelle überwinden muss.

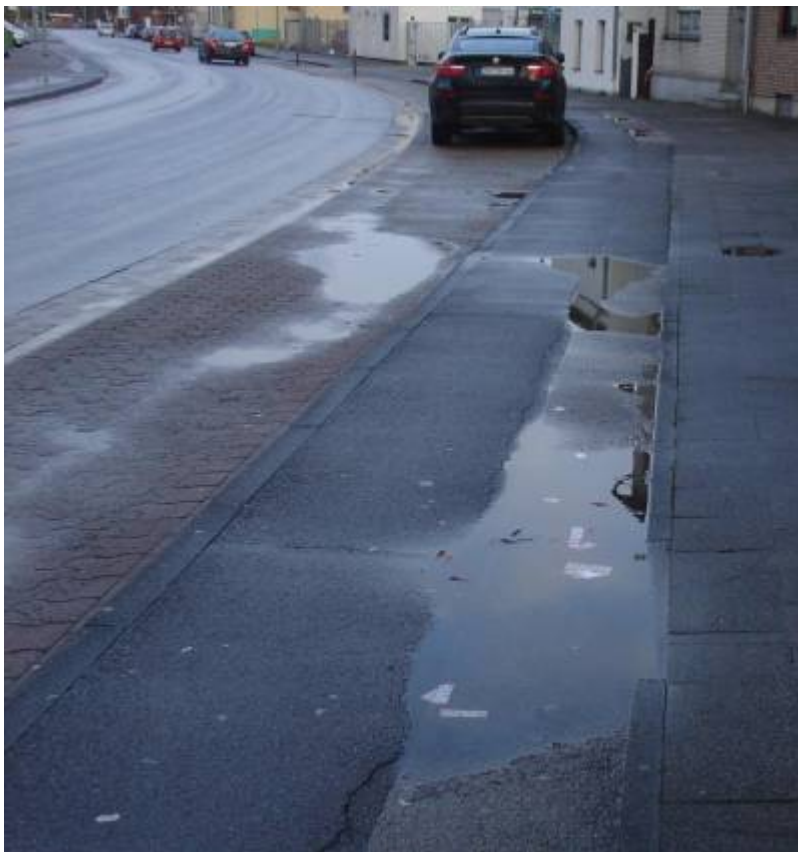
Stadteinwärts

Breite des Radweges: 1,3 m; Breite des Fußweges: zumeist ca. 1,9 m, an einigen Stellen 1,2 m.
