Zülpicher Straße

Ein kurzer Überblick

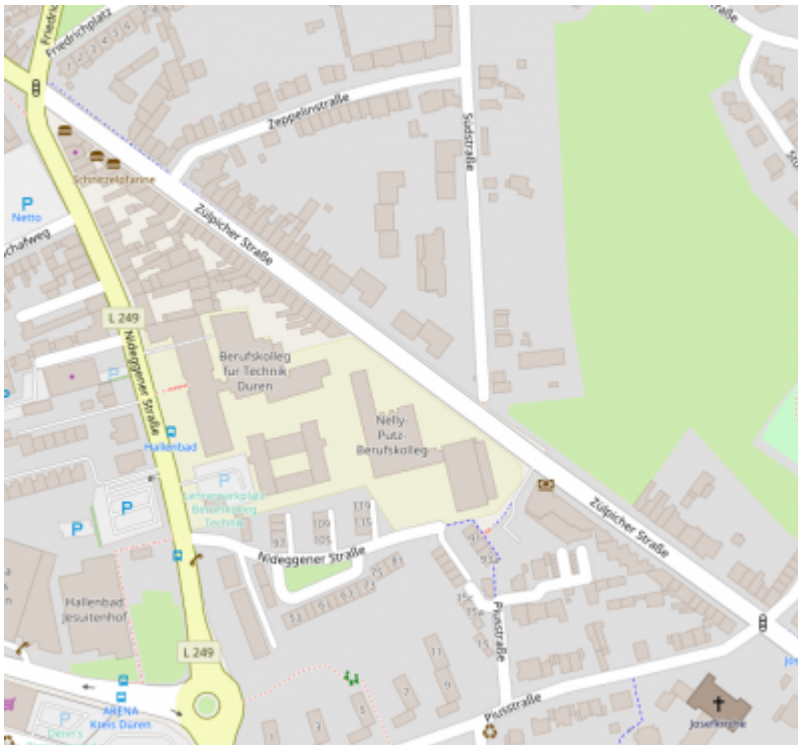
Diese Straße ist zum größten Teil bereits saniert. Weil diese Route eine Hauptachse zwischen Außenbezirk und Zentrum darstellt, ist es wichtig, hier besondere Aufmerksamkeit walten zu lassen. Das gilt auch für den weiterführenden Bereich, die [Oberstraße](#). Deshalb wird diese auch näher analysiert.

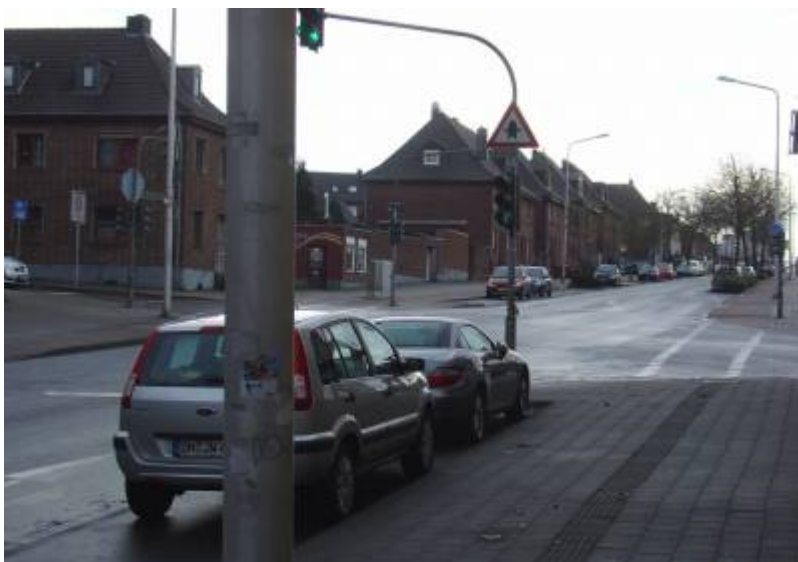
Bevor der nicht sanierte Teil angesprochen wird, folgt eine Kommentierung dieses Bildes (Karte rechts unten). Hier sollten die beiden Parkplätze im Vordergrund, als auch die beiden Parkplätze im Hintergrund gestrichen werden, und möglichst mit Pollern versehen. Dadurch wäre die Sichtbarkeit von Radfahrenden auf den beiden Radwegen gewährleistet.

Es hat offensichtlich einmal einen Unfall gegeben zwischen einem bergabfahrenden Radfahrer und einem links abbiegenden Kfz-Fahrer, der den Radfahrer mutmaßlich nicht (hinter geparkten Kfz) gesehen hatte.

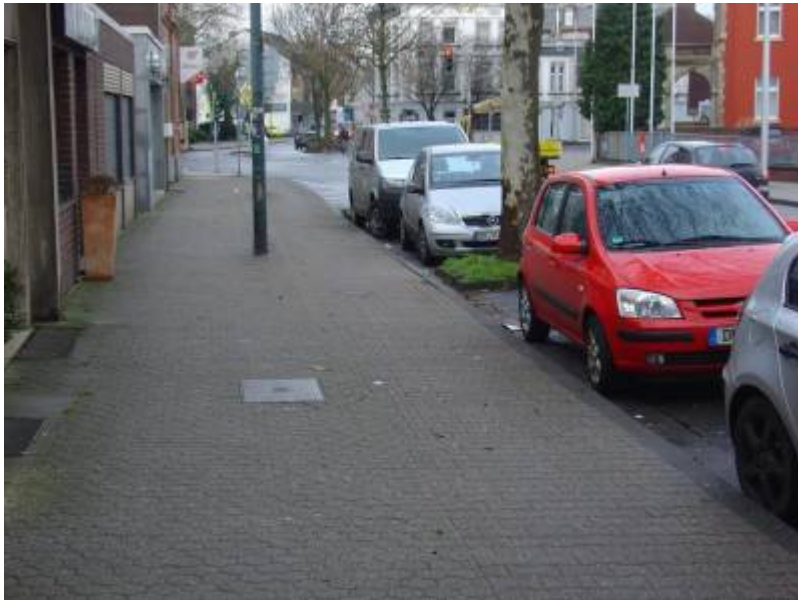
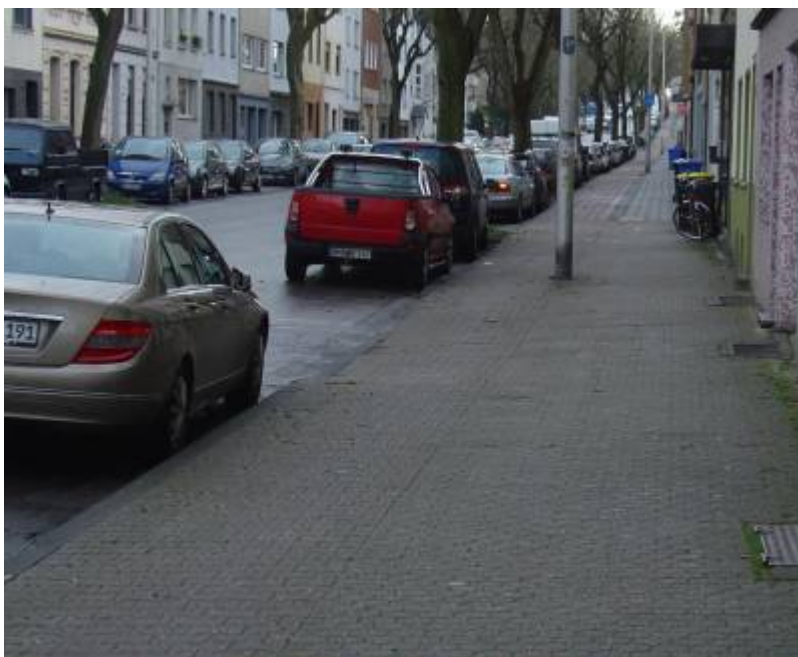
Stadtauswärts

Im Bereich dieser zwei Bilder (etwa gleicher Standpunkt, 180° gedreht) sind die Maße wie folgt:
Fahrbahn insgesamt 6,5 m
Parkraum ca. 2 m (nicht klar abgegrenzt)
Radweg 1,27 m
Fußweg 2,4 m

Ein Fußweg von 2,2 m ist an der Zülpicher Straße vollkommen ausreichend. Man könnte somit ohne Probleme 1,5 m beim Radweg erreichen. Allerdings stehen zwei Straßenlaterne (dieses Bild, und im nächsten Bild) im Augenblick ziemlich genau auf der jetzigen Grenzfläche. Die müssten etwas nach rechts „verschoben“ werden. Die Trennsteine sollten hier deutlich schmaler sein als im weiteren Bereich der Nebenanlage.

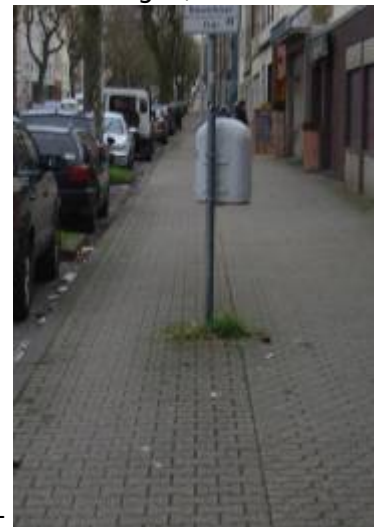
Der Blick Richtung Innenstadt, und ein Verkehrsschild und Mülleimer), gleich zu Anfang dieses Radweges, welches im

Wege steht.

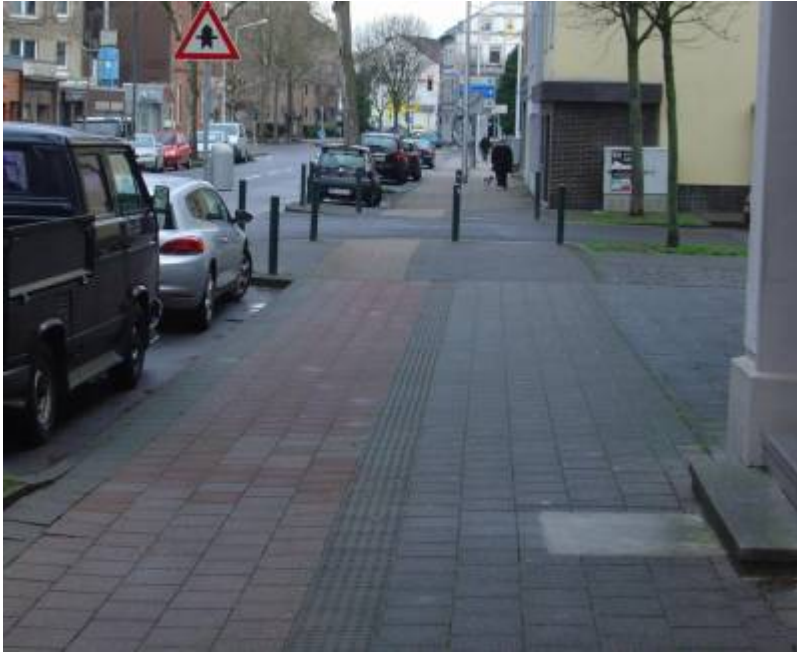
Stadteinwärts

Interessantes Detail: Es gibt hier Poller direkt hinter dem einmal sanierten Abschnitt.

Wenn man auf das Bild (zum Vergrößern) klickt, kann man erkennen, dass die Straßenlaterne vor dem blauen Verkehrsschild auf der bisherige Abgrenzung Radweg/Fußweg steht. Sie muss ca. 30 cm verschoben werden.

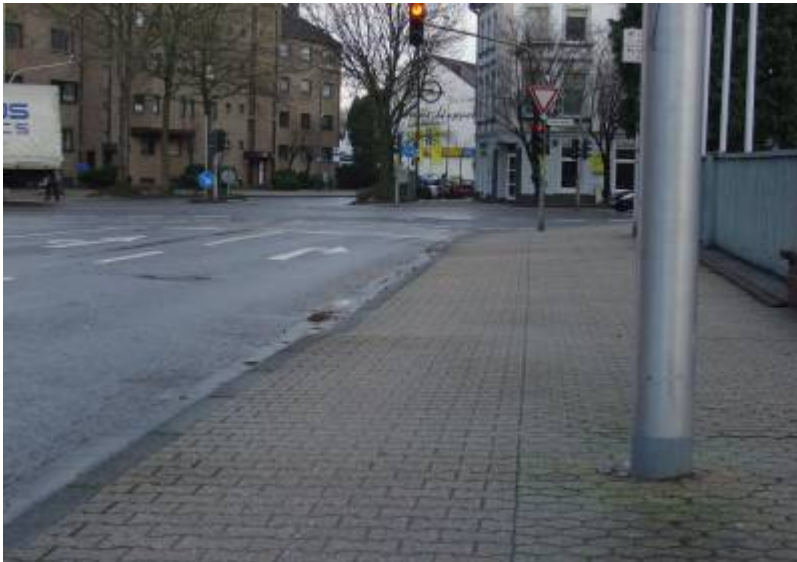
Hier ist noch eine letzte Straßenlaterne zu sehen, die keiner Verschiebung bedarf.

Wichtiges Detail ist hier: Der Radfahrende, der in die Oberstraße weiterfahren will, muss erst ein kurzes Stück nach rechts fahren, und dann bei der Fußgängerampel überqueren. Hier muss eine Überquerung geradeaus erfolgen!

Hinweis im Hinblick auf die Begrenzungen in der Oberstraße: Das darf kein Grund sein, eine Sanierung und Aufwertung dieses Teilstückes nicht vorzunehmen, weil man erwarten kann, dass es Radfahrende gibt, die in die Oberstraße fahren, aber auch welche, die in die Friedrichstraße fahren, z.B. zum
